ワンタッチロックについて

□動作のしくみ

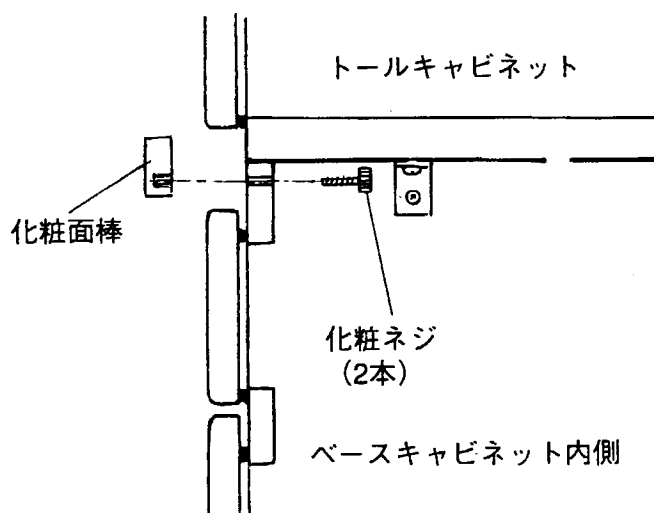
取説に記載の下からラッチを押し上げるためには、化粧面棒が邪魔になります。その場合には、以下の方法で、化粧面棒を外しての対応をお願い致します。

- 1) ベースキャビネットの引出しを外します。
- 2) ベースキャビネットの内側から化粧面棒を固定している、化粧ネジ2本を外します。
